**BADANIA STANU WAŁÓW PRZECIWPOWODZIOWYCH PRZY UŻYCIU
RADARU GPR**

**RESEARCH OF CONDITION OF FLOOD BANKS USING GROUND
PENETRATING RADAR (GPR)**

This article presents results of research of the flood bank structure carried out with classic geological method and with the GPR radar. Measurements were carried out on the flood bank of the Odra river in Wrocław. The results show the appropriateness for applying the radar method to the preliminary assessment of the technical condition of embankment.

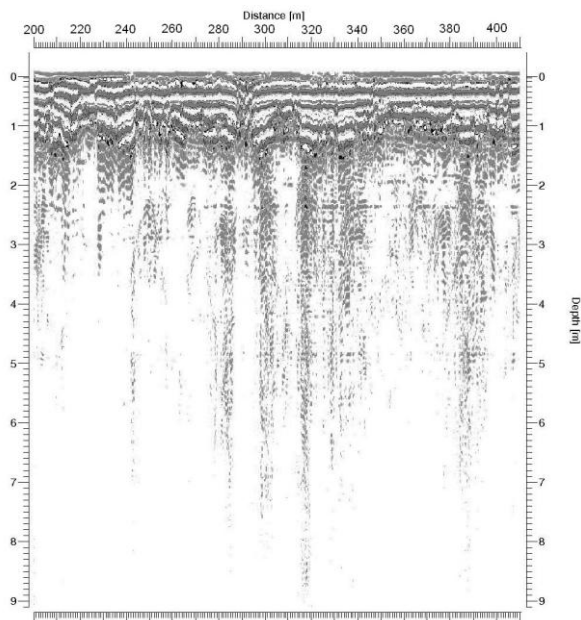
Rys.5 Wyniki pomiarów struktury wału przeciwpowodziowego radarem GPR

Badania struktury wału przeciwpowodziowego przeprowadzono radarem RAMAC/GPR z antena osłonową 250 MHz. Do sondowania struktury wybrano $T_i = 0,3$ m (trace interval) oraz $F = 4289$ MHz (sampling frequency). Badania przeprowadzono na całej długości wału. Na rysunku 5 przedstawiono przykładowy falogram przedstawiający strukturę 200 metrowego odcinka analizowanego wału.

Wyniki uzyskane z radaru GPR wskazują na pewną niejednorodność w strukturze falogramu w okolicy 300 m wału (schody betonowe). Podobnie w okolicy 380 m widać sporą niejednorodność w strukturze wału spowodowaną istnieniem w wale nieczynnego rurociągu. Jest zatem zgodność wyników uzyskanych z metody radarowej ze wzrokową oceną stanu wały. Metoda radarowa wskazuje jednak jeszcze kilka miejsc, niezauważalnych na powierzchni wału, o zmienionej strukturze wewnętrznej. Zaburzenia takie występują w okolicach 220 i 250 metra długości wału.
